ANALISIS KERUSAKAN JALAN MENGGUNAKAN METODE PAVEMENT CONDITION INDEX (PCI) Pada Ruas Jalan Kokole-Batu Likupang, Kabupaten Minahasa Utara

Jenli Kahar¹, Arnold H. Umboh², Franky Israel Runtu³
Mahasiswa Prodi Sipil, Univeristas Sariputra Indonesia Tomohon¹,
Dosen Prodi Sipil, Univeristas Sariputra Indonesia Tomohon^{2,3},
Coprespondent Author: umboarnold22@gmail.com

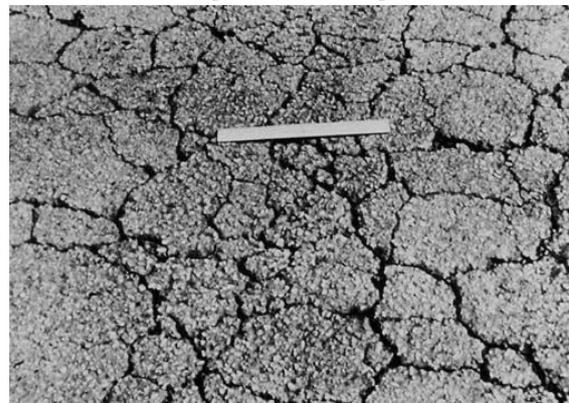
Gambar 1. *Alligator Cracking* (Retak Kulit

1. *Alligator Cracking* (Retak Kulit Buaya), ialah retak yang membentuk jaringan polygon banyak tetapi kecil-kecil yang membentuk jaringan menyerupai kulit buaya, dengan lebar celah lebih besar atau sama dengan 3 mm. Gambar 1 menunjukkan *Alligator Cracking*

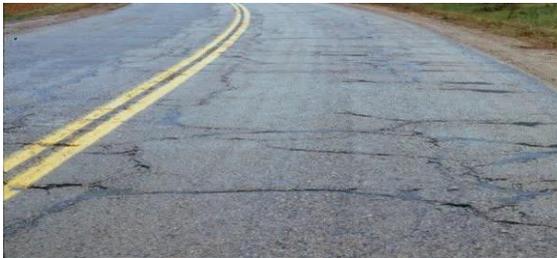
Gambar 3. *Block Cracking*

3. *Block Cracking* (Retak Kotak), Retak kotak memiliki bentuk yaitu kotak-kotak, sering terjadi di lapis tambahan (overlay) mendeskripsikan gambar retakan perkerasan di bawahnya. berukuran kotak biasanya lebih dari 200 mm x 200 mm. Gambar 3 menunjukkan *Block Cracking*

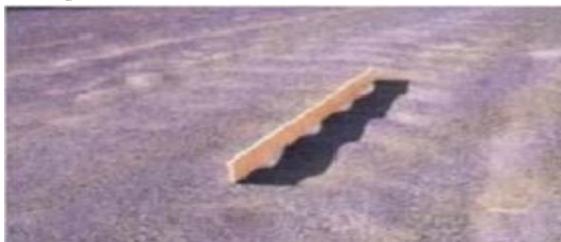
Gambar 5. *Corrugation*

5. *Corrugation* (Keriting), bentuk dari pergerakan plastis yang menyebabkan permukaan bergelombang terjadi pada posisi melintas di area jalan. Kerusakan ini dikenal dengan istilah *Ripples*. Gambar 5 menunjukkan *Corrugation*

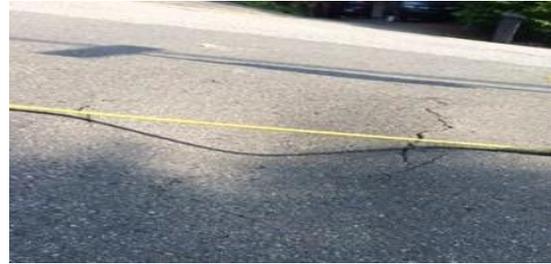
Gambar 6. *Depression*

6. *Depression* (Amblas), Turunnya permukaan yang terjadi setempat/tertentu dengan atau tanpa retak, terdeteksi dengan adanya air yang tergenang. Kedalaman kerusakan ini biasanya lebih dari 2 cm serta akan menampung atau meresapkan air. Gambar 6 menunjukkan *Depression*

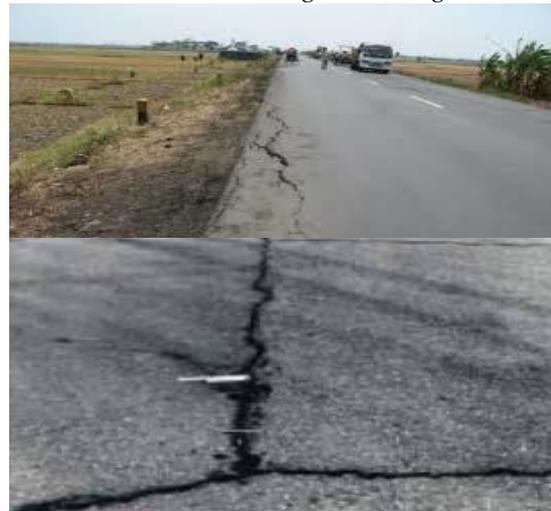
Gambar 7. *Edge Cracking*

7. *Edge Cracking* (Retak Tepi), Terjadinya kerusakan pada pinggiran perkerasan yang dekat dengan bahu jalan dan retakan biasanya berbentuk memanjang cabang atau tanpa cabang yang arah retakannya ke bahu jalan. Gambar 7 menunjukkan *Edge Cracking*

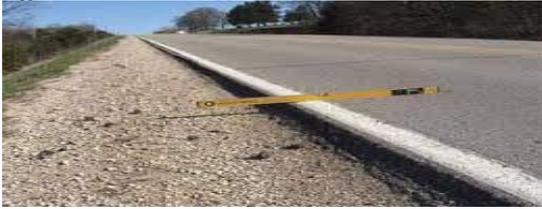
Gambar 9. Lane/Shoulder Drop Off

9. *Lane/Shoulder Drop Off* (Penurunan Pada Bahu Jalan), Ketika ada perbedaan ketinggian antara lapis atas perkerasan dengan diatas bahu atau tanah di sekitarnya, apabila terdapat di atas bahu lebih rendah dari lapis atas perkerasan. Gambar 9 menunjukkan *Lane/Shoulder Drop*

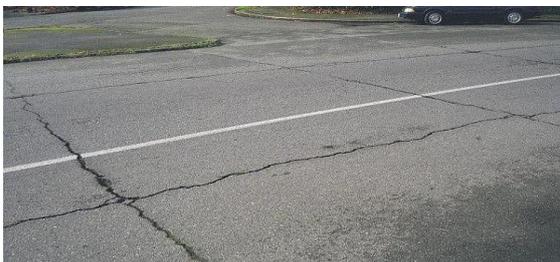
Gambar 10. *Longitudinal & Transversal Cracking*

10. *Longitudinal & Transversal Cracking* (Retak Memanjang & Melintang), Seperti namanya yaitu, terjadinya kerusakan retak memanjang dan melintang pada perkerasan pada atas permukaan perkerasan. Retak ini terjadi sejajar yang terdiri dari beberapa celah. Gambar 10 menunjukkan *Longitudinal & Transversal Cracking*

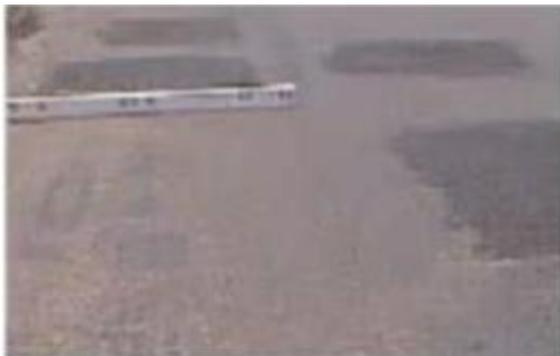
Gambar 11. *Patching And Utility Cut Patching*

11. *Patching And Utility Cut Patching* (Tambalan dan Tambalan Pada Galian Utilitas), Tambalan dikategorikan sebagai noda permukaan karena mempengaruhi kenyamanan berkendara diatas level tertentu (jumlah/luasan tambalan besar). Gambar 11 menunjukkan *Patching And Utility Cut Patching*

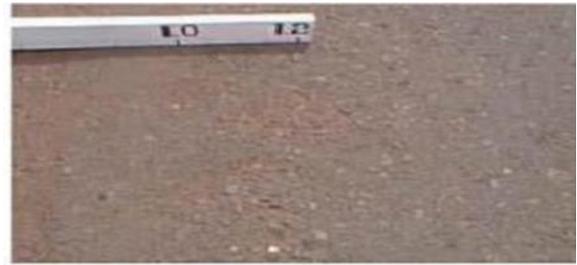
Gambar 12. *Polished Aggregate*

12. *Polished Aggregate* (Pengausan Agregat), Pengausan ialah kerusakan yang terjadi karena permukaan agregat yang menjadi halus/licin dan sekilas terlihat mengkilap. Pengausan terjadi karena agregat berasal dari material yang tidak tahan aus terhadap roda kendaraan, atau karena agregat yang dipergunakan berbentuk bulat bukan kubik dan licin. Gambar 12. menunjukkan *Polished Aggregate*

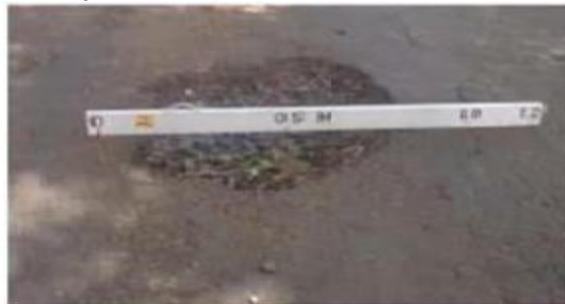
Gambar 13. *Potholes*

13. *Potholes* (Lubang), Kerusakan menyerupai seperti mangkuk dengan berbagai ukuran yang dapat menampung dan meresapkan air pada badan jalan. Terjadi karena di dekat retakan, atau di daerah yang drainasenya kurang baik sehingga perkerasan diisi oleh air. Gambar 13 menunjukkan *Potholes*

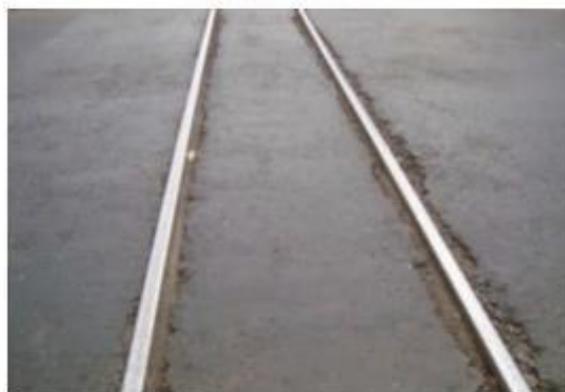
Gambar 14. *Railroad Crossing*

14. *Railroad Crossing* (Perlindungan Rel), Jalan rel atau persilangan rel serta jalan raya, kerusakan diperpotongan rel merupakan penurunan atau menonjol sekeliling atau diantara rel yang disebabkan oleh perbedaan ciri bahan. Tidak bisanya menyatu antara rel dengan lapisan perkerasan serta juga bisa ditimbulkan oleh lalu lintas yang melintasi antara rel dan perkerasan. Gambar 14 menunjukkan *Railroad Crossing*

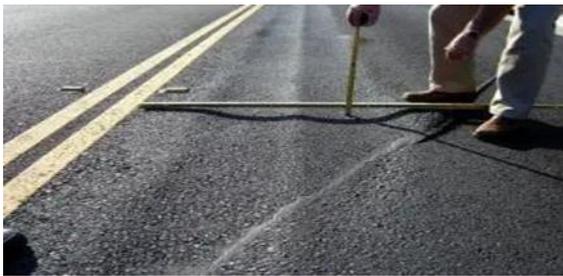
Gambar 15. *Rutting*

15. *Rutting* (Alur), Kerusakan ini sering disebut dengan Istilah lain yaitu longitudinal ruts, atau channel/rutting. Bentuk kerusakan terjadi pada lintasan roda sejajar dengan as jalan serta memberbentuk alur. Gambar 15 menunjukkan *Rutting*

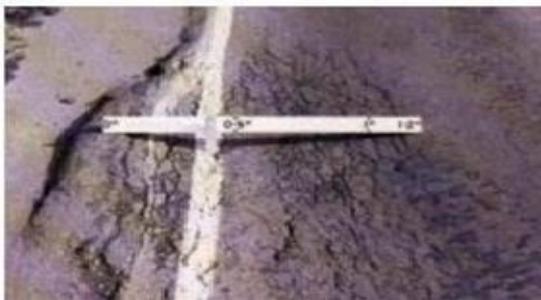
Gambar 16. *Shoving*

16. *Shoving* (Sungkur), Sungkur artinya perpindahan lapisan perkerasan di bagian tertentu yang ditimbulkan oleh beban lalu lintas. Karena deformasi plastis yang terjadi setempat, ditempat kendaraan biasa sering berhenti, kelandaian curam, serta tikungan tajam. Beban lalu lintas akan terdorong berlawanan dari arah perkerasan serta akan menghasilkan berupa ombak di lapisan perkerasan. Kerusakan dapat terjadi dengan/tanpa retak. Biasanya disebabkan karena aspal yang tidak stabil dan terangkat pada saat menerima beban asal kendaraan.

Gambar 16 menunjukkan *Shoving*

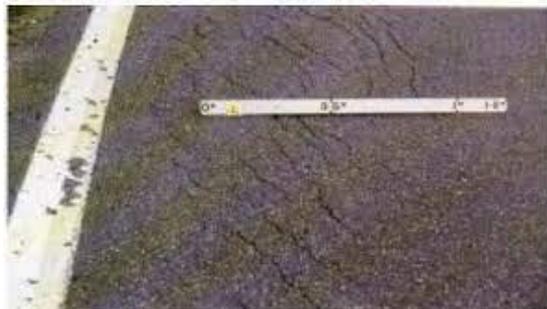
Gambar 17 *Slippage Cracking*

17. *Slippage Cracking* (Retak Bulan Sabit/Retak Slip), Patah slip merupakan retak yang seperti bulan sabit atau 1/2 bulan yang ditimbulkan lapisan perkerasan terdorong atau meluncur merusak bentuk lapisan perkerasan. Kerusakan ini umumnya ditimbulkan oleh kekuatan dan pencampuran lapisan perkerasan yang rendah dan buruk. Gambar 17

menunjukkan *Slippage Cracking*

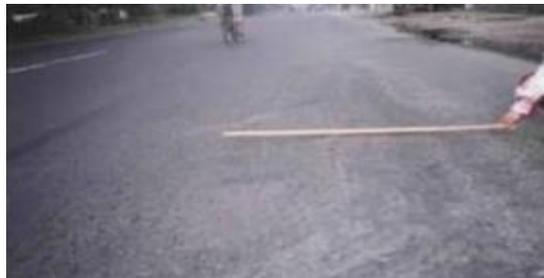
Gambar 18. *Swell*

jalan akibat ngembang (atau pembekuan air) yang berasal dari base soil atau bagian bawah dari struktur jalan sehingga mengakibatkan retakan pada bagian atas aspal. Mengembang bisa dikategorikan menggunakan gerakan perkerasan aspal sepanjang $> 3\text{mm}$. Gambar 18 menunjukkan *Swell*

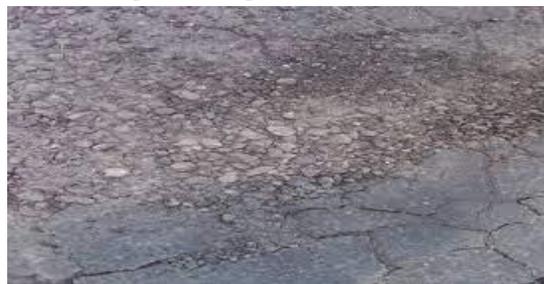
Gambar 19. *Weathering/Raveling*

19. *Weathering/Raveling* (Pelepasan Butir), Terjadi karena melepasnya sebagian dari butiran agregat pada bagian atas jalan yang terjadi secara luas dan memiliki efek dan disebabkan oleh perihal yang mirip sama lubang. Dimulainya terjadi kerusakan biasanya dengan terlepasnya material butiran halus dahulu, lalu material butiran yang lebih besar (agregat kasar). Gambar 19 menunjukkan *Weathering/Raveling*

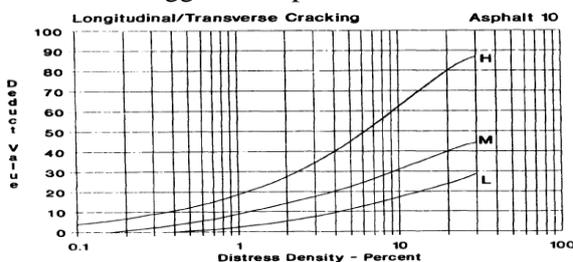
- Menentukan kualitas kerusakan retak memanjang yang pertama dengan Panjang 3,5 m2.dan yang kedua dengan Panjang 6,5 m2. maka didapatkan kualitas kerusakanya Medium (M).
- Luas kerusakan retak memanjang I
 $= P \times L$
 $= 3,5 \text{ m}^2$
 Luas kerusakan retak memanjang II
 $= P \times L$
 $= 6,5 \text{ m}^2$
- Menjumlahkan luas total kerusakan = 3,5 m²+ 6,5 m²= 10 m² (Ad)
- Desnity
 $= \frac{Ad}{Ad} \times 100\%$
 $= \frac{10}{4 \times 100} \times 100\%$
 $= 2,5 \%$
- Selanjutnya menentukan nilai deduct value dengan menggunakan grafik sesuai dengan persentase dari density sehingga di dapat nilai deduct value

sebesar 12.
 Gambar 26. Deduct Value Retak Memanjang/Melintang

Jadi dari grafik retak kulit buaya diatas dengan kualitas kerusakan Medium (M) didapatkan nilai densitynya sebesar 2,5 dan nilai deduct value sebesar 12.

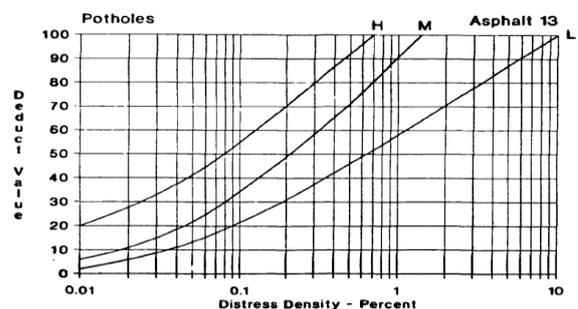
- $$= P \times L$$
- $$= 7,5 \times 1,2$$
- $$= 9 \text{ m}^2$$
- Menjumlahkan luas total kerusakan = 2,08 m²+1,5 m²+5,5 m²+9 m²=18,8 m²(Ad)
 - Density
 $= \frac{Ad}{Ad} \times 100\%$
 $= \frac{18,08}{4 \times 100} \times 100\%$
 $= 4,52 \%$
 - Selanjutnya menentukan nilai deduct value dengan menggunakan grafik sesuai dengan persentase dari density sehingga di dapat nilai DV sebesar 82

Gambar 27. Deduct Value Lubang (Potholes) Jadi dari grafik retak kulit buaya diatas

dengan kualitas kerusakan Low (L) didapatkan nilai densitynya sebesar 4,52 dan nilai deduct value sebesar 82.

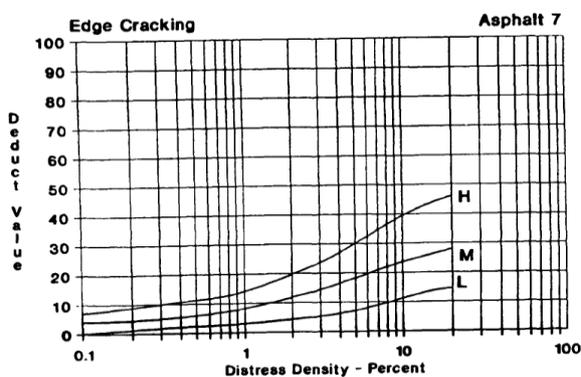
Gambar 29. Deduct Value Retak Pinggir (Edge Cracking)

- e. Selanjutnya menentukan nilai deduct value dengan menggunakan grafik sesuai dengan persentase dari density sehingga di dapat nilai DV sebesar 7.

Jadi dari grafik retak kulit buaya diatas dengan kualitas kerusakan Medium (M) didapatkan nilai densitynya sebesar 0,64 dan nilai deduct value sebesar 7

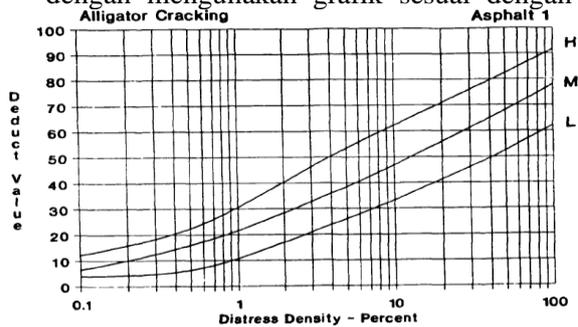
Gambar 31. Deduct Value Retak Kulit Buaya

persentase dari density sehingga di dapat nilai DV sebesar 18.

Jadi dari grafik retak kulit buaya diatas dengan kualitas kerusakan Medium (M) didapatkan nilai densitynya sebesar 0,61 dan nilai deduct value sebesar 18.

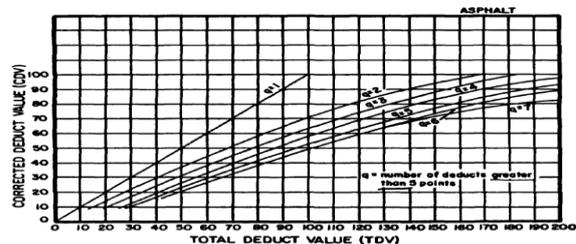
Gambar 32. Corrected Deduct Value (CDV)

- a. Menentukan hasil deduct value yang nilainya kecil dari dua di sebut sebagai nilai q pada STA 0+900 - 1+000 ada 6 DV yang lebih besar dari dua yang berarti nilai q= 6
- b. Menentukan TDV dengan menjumlahkan seluru duduct value, jumlah TDV pada STA 0+900 - 1+000 yang didapat adalah = 82+18+12+9+7+5= 133
- c. Menentukan CDV berdasarkan pada poin a dan b sesuai dengan kurva CDV, kemudian didapatkan nilai CDV

STA 0+900 - 1+000 adalah 68.

Jadi dari grafik menentukan CDV di atas dengan nilai q = 6, maka didapatkan nilai TDV sebesar 100 dan nilai CDV sebesar 68
